## Avis de sécurité – Écrans d'affichage

Objet : Écrans d'affichage Panasonic, modèles TH-55LRU50 et TH-55LRU50N

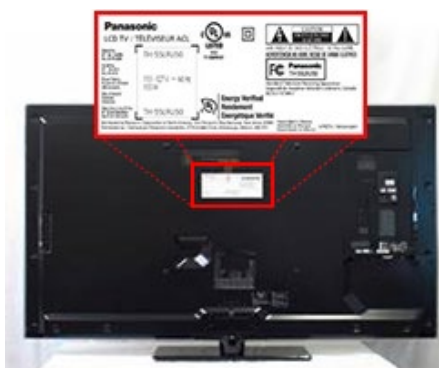
Écrans pour l'industrie de l'accueil	Distribution
TH-55LRU50	75 unités vendues
TH-55LRU50N	52 unités vendues

Le n° de modèle est imprimé sur l'étiquette située au centre-arrière de l'écran. Le socle pivotant est noir lustré, mesure 50,5 po x 32 po x 11,1 po (L x H x P), et est doté d'une étiquette apposée sur la partie inférieure avant du socle ainsi que d'un n° incrusté dans le métal.

Un risque de basculement potentiel des écrans d'affichage a été identifié. Le poids des écrans pourrait causer une déformation de la résine dans laquelle les vis de montage sont insérées. Le pivotement répété du socle peut engendrer le desserrement des vis et ainsi causer le déséquilibre des écrans d'affichage.

1. Une plaque de métal pour permettre la répartition uniforme de la masse et prévenir la déformation de la surface de montage du socle.
2. Vis de remplacement plus longues et de verrouillage pour augmenter la force de frottement du filetage.
